**ESTUDIO PREDICTIVO MEDIANTE
TERMOGRAFIA POR INFRARROJOS
DE LA EMPRESA:**

INFORME N°: XXX/2010

Introducción	Pág. 3
Captación nº1: Cuadro General	Pág. 4
Captación nº2: Cuadro 5	Pág. 5
Captación nº3: Caja conexiones Motor 12·1	Pág. 6
Captación nº4: Grupo compresor	Pág. 7
Captación nº5: Placas solares	Pág. 8
Captación nº6: Suelo radiante	Pág. 9
Captación nº7: Horno rotativo	Pág. 10
PLANO TERMOGRÁFICO DE HORNO ROTATIVO	Pág. 11
REGISTRO TERMOGRÁFICO BOMBAS	Pág. 12
Informe de Síntesis	Pág. 13

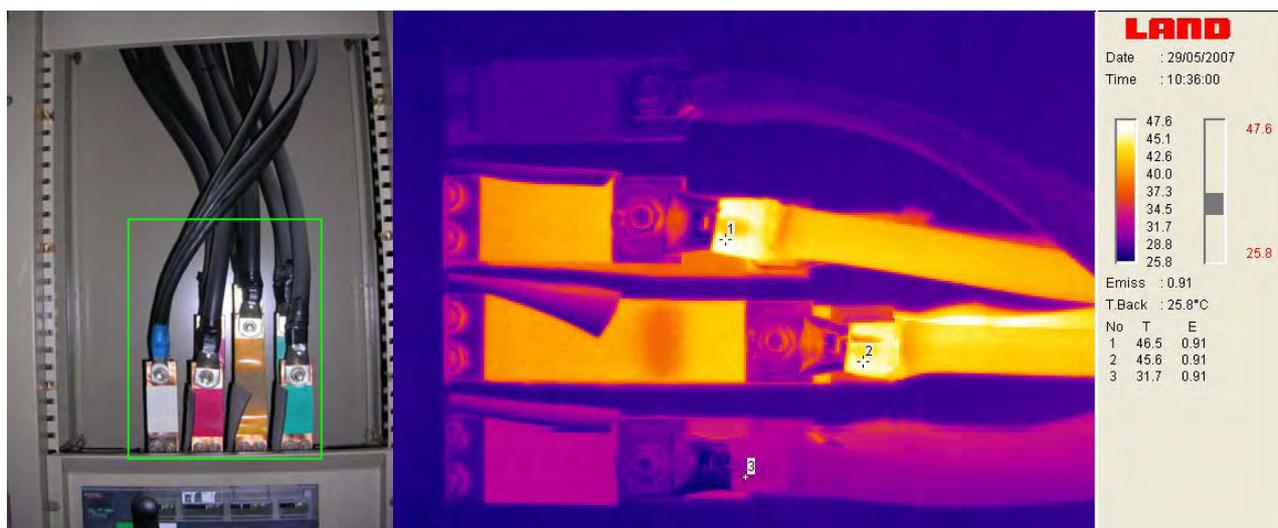
Captación: Cuadro General

Entrada Interruptor General. Todos los elementos termografiados están en condiciones, aunque dos de las fases de este interruptor (punto 1 y 2) presentan una temperaturas más altas que la tercera (punto 3). Debería comprobarse el estado de las conexiones, el consumo y el aislamiento de los conductores para saber a que se debe este aumento de la temperatura. Temperatura general correcta.

Relevancia **GRAVE** y urgencia de actuación **LO ANTES POSIBLE**

Realizar las comprobaciones detalladas en el apartado observaciones detalladas en el apartado observaciones, apretar las conexiones y, si es necesario, cambiar los conductores y repartir las cargas. Hacer un nuevo mantenimiento predictivo en dentro de un año.

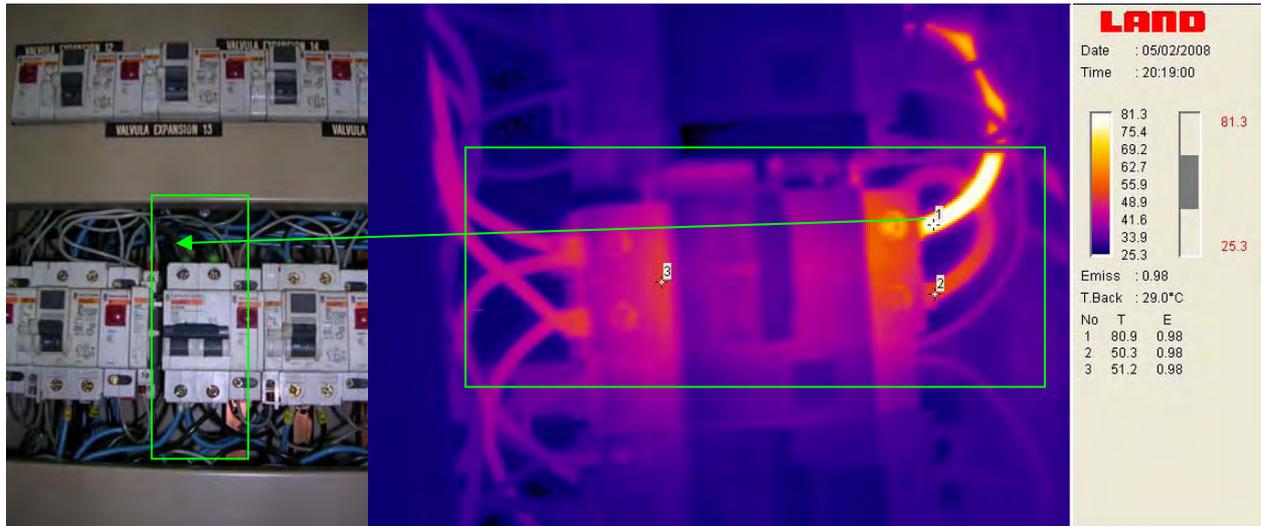
Parámetros de Medida:	Cliente : EMPRESA S.A.
Emisividad: 0.9	Fecha: dd/mm/aa
Tª Ambiente: 29.3	Técnico : David Jordán
	Captación: Cuadro 5

Observaciones:
Magnetotérmico C20 “Resistencias Puertas”. El conductor de neutro en la entrada de este magneto (punto 1) está requemado y presenta una temperatura crítica seguramente debida a una mala conexión. Se debería sanear lo antes posible este conductor y revisar la conexión antes de que su deterioro provoque una avería. Temperatura general correcta.
Conclusiones:
Relevancia CRÍTICA y urgencia de actuación URGENTE .
Actuaciones:
Sanear el conductor requemado, comprobar la conexión y, si es necesario, cambiar el magnetotérmico. Hacer un nuevo mantenimiento predictivo dentro de un año.

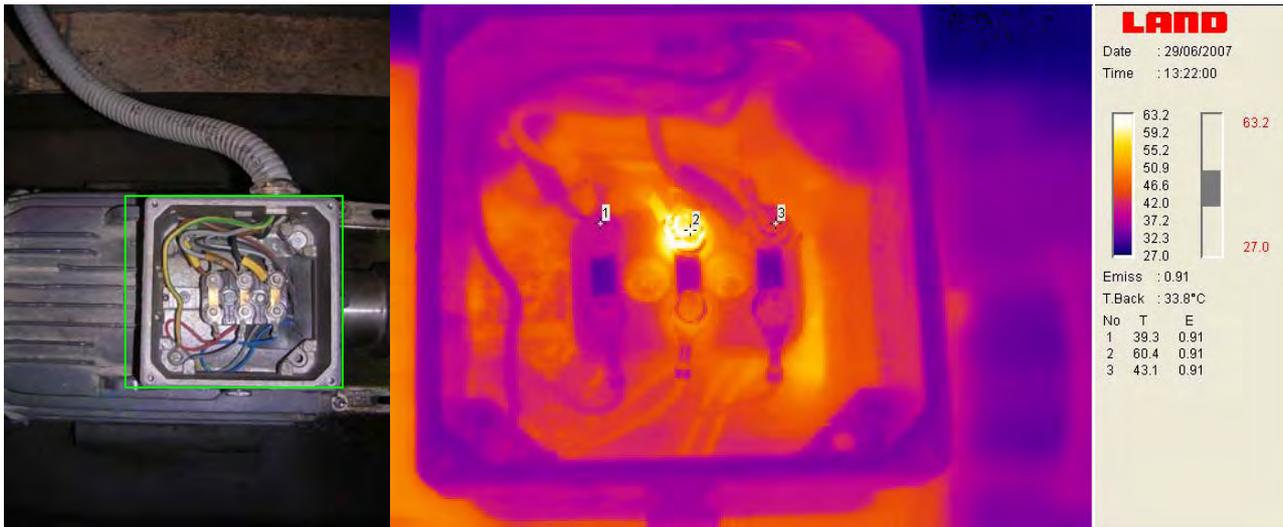
Parámetros de Medida:	Cliente : EMPRESA S.A.
Emisividad: 0.9	Fecha: dd/mm/aa
Tª Ambiente: 28.5	Técnico : David Jordán
	Captación: Caja conexiones
	Motor 12
	3/7

Observaciones:
Todos los elementos termografiados están en condiciones, aunque la conexión del cable de la fase marcada con “S” (punto 2, color gris) presenta una temperatura superior a las otras, seguramente por un problema en la conexión, que ha acabado requemando un poco el cable. Debería comprobarse el estado de las conexiones, el consumo y el aislamiento de los conductores para saber a que se debe el aumento de la temperatura. Temperatura general correcta.
Conclusiones:
Relevancia GRAVE y urgencia de actuación LO ANTES POSIBLE
Actuaciones:
Realizar las comprobaciones detalladas en el apartado observaciones, apretar las conexiones indicadas, comprobar el consumo y, si es necesario, cambiar el conductor. Hacer un nuevo mantenimiento predictivo dentro de un año.

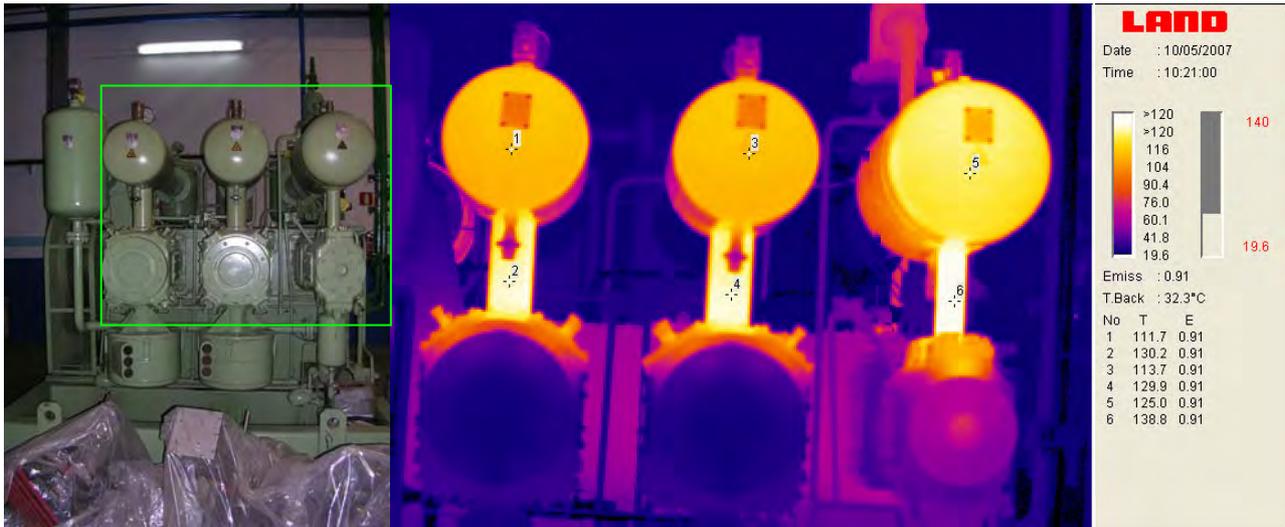
Parámetros de Medida:	Cliente : EMPRESA S.A.
Emisividad: 0.9	Fecha: dd/mm/aa
Tª Ambiente: 28.5	Técnico : David Jordán
	Captación: Grupo compresor 4/7

Observaciones:
Todos los elementos termografiados están en condiciones. El grupo alcanza una temperatura dentro de la normalidad, ya que la máxima registrada en la termografía es de unos 140°C y la temperatura máxima de servicio que indica la placa de características es de 180°C. Temperatura general correcta.
Conclusiones:
Relevancia NORMAL y urgencia de actuación PRÓXIMO PREDICTIVO
Actuaciones:
Hacer un nuevo mantenimiento predictivo dentro de un año.

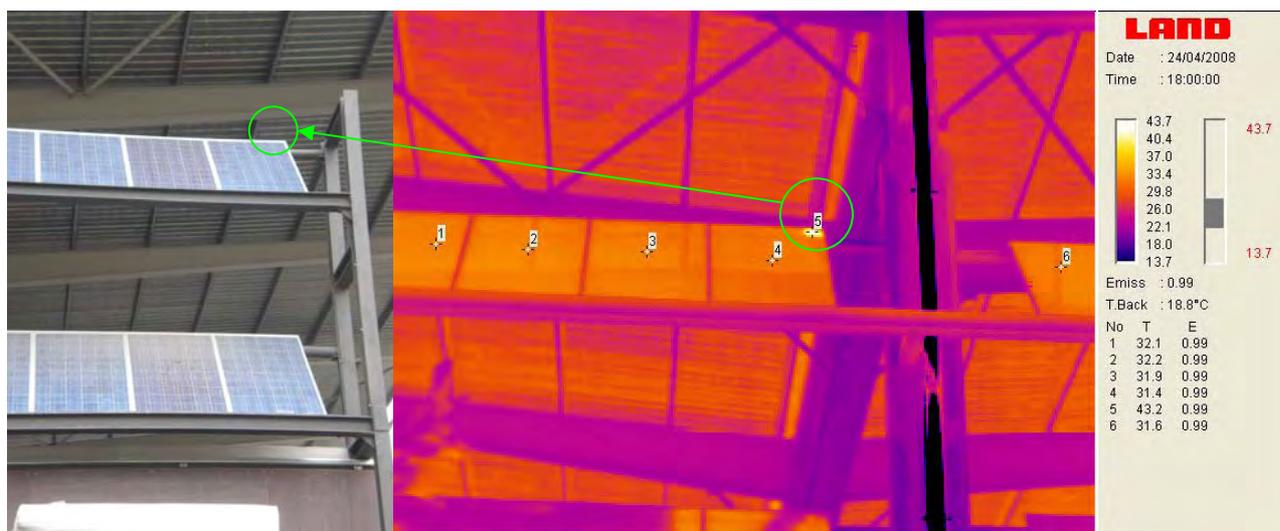
Parámetros de Medida: Emisividad: 0.9	Cliente : EMPRESA S.A. Fecha: dd/mm/aa Técnico : David Jordán Captación: Placas solares	5/7
---	--	-----

Una de las placas (1ª por la derecha de la fila central superior) presenta un aumento de temperatura en una de sus celdas, cosa que podría indicar que no está operativa, aunque al tratarse solo de 1 de las 60 celdas del panel, la pérdida de rendimiento sería solo de un 1,6%. El resto de placas están en perfectas condiciones. Temperatura general correcta.

Relevancia **LEVE** y urgencia de actuación **HACER SEGUIMIENTO**

Hacer un nuevo mantenimiento predictivo dentro de un año.

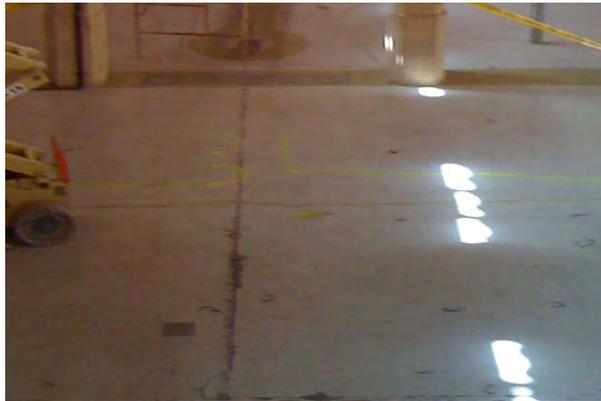
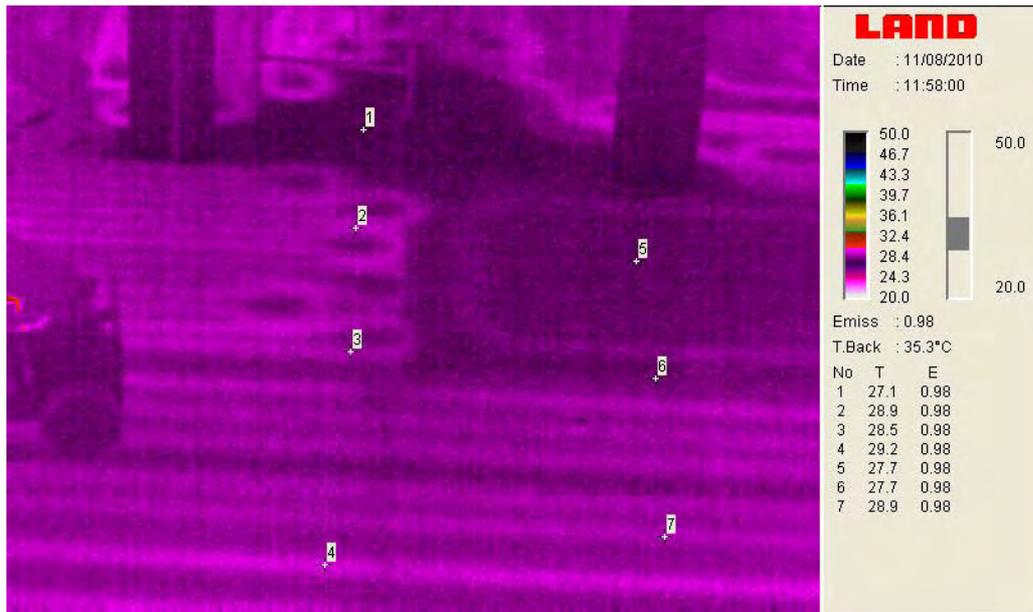
Parámetros de Medida: Emisividad: 0.9	Cliente : EMPRESA S.A. Fecha: dd/mm/aa Técnico : David Jordán Captación: Suelo radiante	6/7
---	--	-----

Esta imagen muestra el uso de la termografía para delimitar y marcar en obra la ubicación de las zonas en las que se reparten los circuitos de calefacción de suelo radiante en un edificio en proceso de reforma.

Gracias a la termografía, una vez puestos en marcha los circuitos de suelo radiante, se pueden delimitar con precisión por donde pasan las tuberías y marcar las zonas para que estas no queden afectadas por los trabajos de reforma. También se ha comprobado el correcto funcionamiento del circuito.

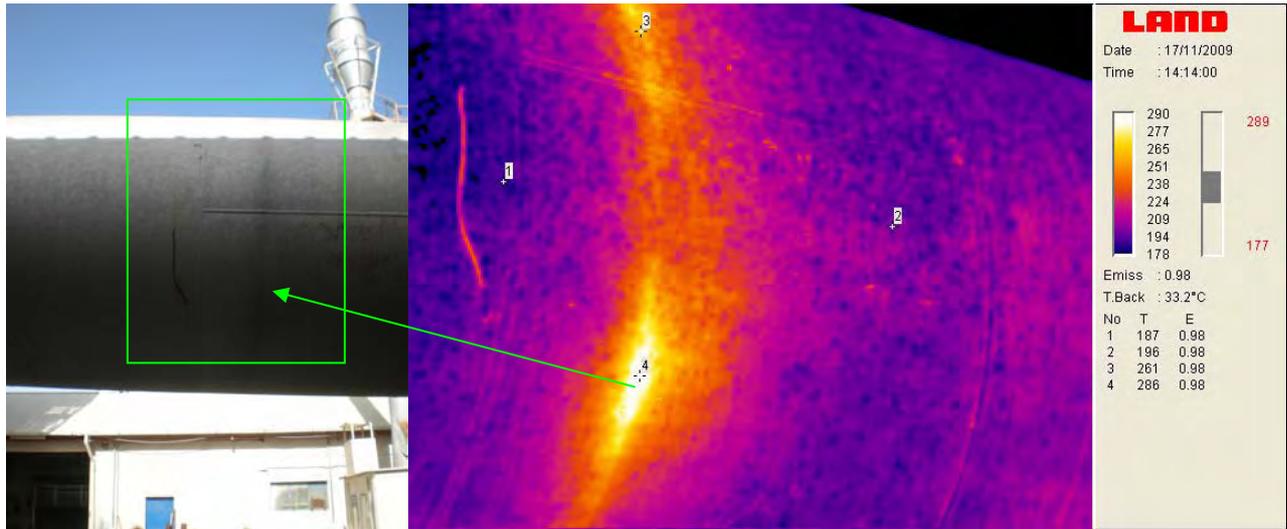
Parámetros de Medida:	Cliente : EMPRESA S.A.
Emisividad: 0.9	Fecha: dd/mm/aa
	Técnico : David Jordán
	Captación: Horno Rotativo
	6/7

En todo el diámetro del sector 5 del horno rotativo se puede observar un anillo que tiene una temperatura más alta que el resto de su superficie. Parece ser que esto es debido a que internamente esta parte no está cubierta por ladrillo refractario. El punto más crítico se encuentra al lado de la soldadura horizontal de la virola, en donde se registran casi 100°C más que en el resto de la superficie, debido a la ausencia del material aislante en su interior.

Relevancia **GRAVE** y urgencia de actuación **LO ANTES POSIBLE**

Recubrir con ladrillo refractario la zona interna del horno detectada para reparar el defecto detectado. Hacer un nuevo mantenimiento predictivo dentro de un año.

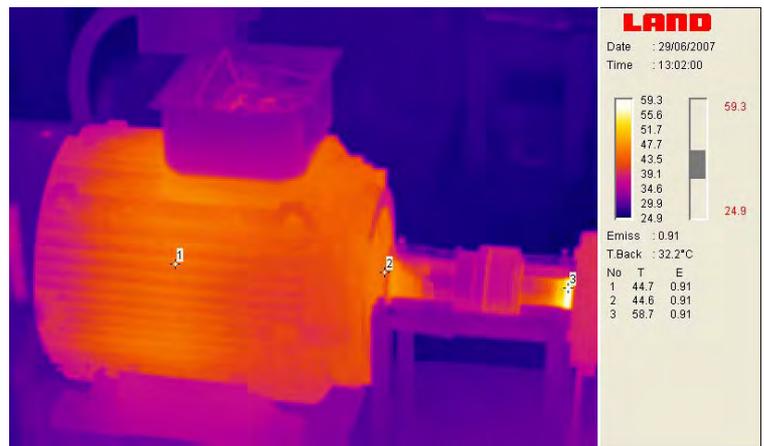
**REGISTRO TERMOGRÁFICO DE
LAS BOMBAS**

El mantenimiento mecánico con termografía se basa en la comparación de las temperaturas superficiales de elementos que funcionan en circunstancias similares. La temperatura máxima de trabajo de cada motor suele aparecer en su placa de características. Ha de tenerse en cuenta que en el momento de realizar la inspección, no todos los motores llevaban trabajando el mismo tiempo, y muchos se acababan de arrancar. Aun así, las diferencias de temperatura entre ellos no son muy elevadas y no hay ninguna especialmente destacable. Hay que recordar que el devanado de un motor puede aguantar perfectamente hasta 80°C y que el estudio termográfico se puede complementar con otros, como un análisis de las vibraciones.
