**ESTUDIO PREDICTIVO MEDIANTE  
TERMOGRAFIA POR INFRARROJOS  
DE LA EMPRESA:**

**EMPLAZAMIENTO:**

**INFORME N°: XXX/2010**

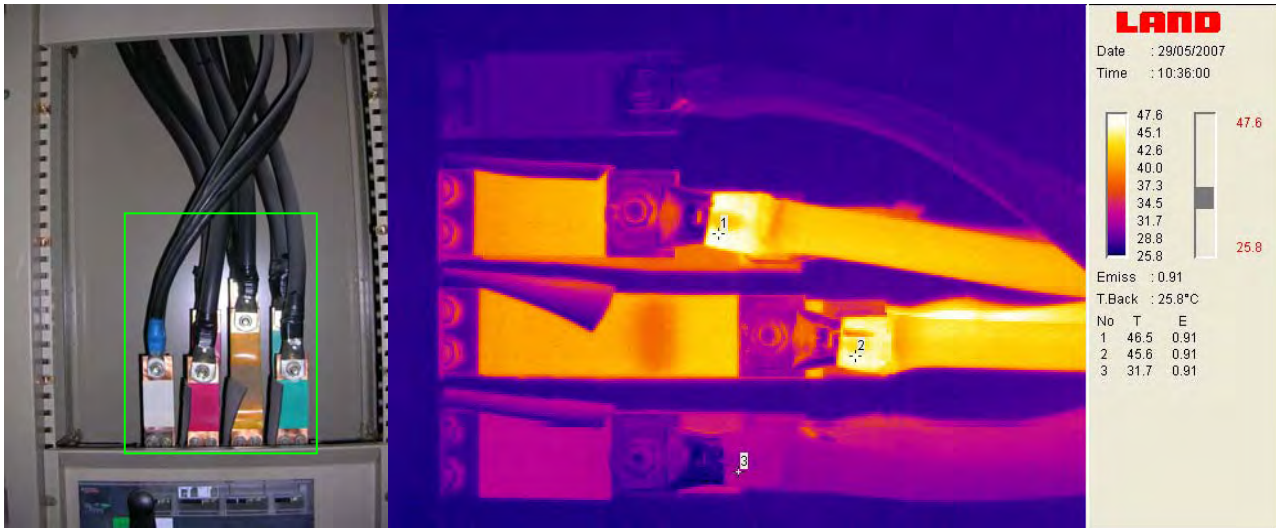
<b>Parámetros de Medida:</b>	<b>Cliente : EMPRESA S.A.</b>
Emisividad: 0.9	<b>Fecha: dd/mm/aa</b>
Tª Ambiente: 28.5	<b>Técnico : David Jordán</b>
	<b>Captación: Cuadro General</b>
	1/7

<b>Observaciones:</b>
Entrada Interruptor General. Todos los elementos termografiados están en condiciones, aunque dos de las fases de este interruptor (punto 1 y 2) presentan una temperaturas más altas que la tercera (punto 3). Debería comprobarse el estado de las conexiones, el consumo y el aislamiento de los conductores para saber a que se debe este aumento de la temperatura. Temperatura general correcta.
<b>Conclusiones:</b>
Relevancia <b>GRAVE</b> y urgencia de actuación <b>LO ANTES POSIBLE</b>
<b>Actuaciones:</b>
Realizar las comprobaciones detalladas en el apartado observaciones detalladas en el apartado observaciones, apretar las conexiones y, si es necesario, cambiar los conductores y repartir las cargas. Hacer un nuevo mantenimiento predictivo en dentro de un año.

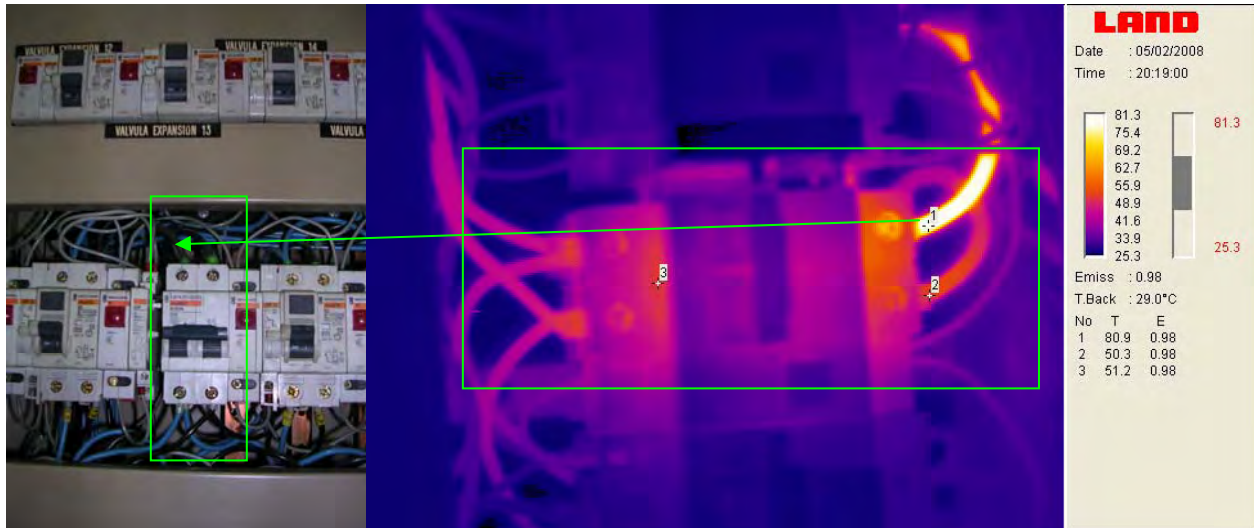
<b>Parámetros de Medida:</b>	<b>Cliente : EMPRESA S.A.</b>
Emisividad: 0.9	<b>Fecha: dd/mm/aa</b>
Tª Ambiente: 29.3	<b>Técnico : David Jordán</b>
	<b>Captación: Cuadro 5</b>

<b>Observaciones:</b>
Magnetotérmico C20 “Resistencias Puertas”. El conductor de neutro en la entrada de este magneto (punto 1) está requemado y presenta una temperatura crítica seguramente debida a una mala conexión. Se debería sanear lo antes posible este conductor y revisar la conexión antes de que su deterioro provoque una avería. Temperatura general correcta.
<b>Conclusiones:</b>
Relevancia <b>CRÍTICA</b> y urgencia de actuación <b>URGENTE</b> .
<b>Actuaciones:</b>
Sanear el conductor requemado, comprobar la conexión y, si es necesario, cambiar el magnetotérmico. Hacer un nuevo mantenimiento predictivo dentro de un año.

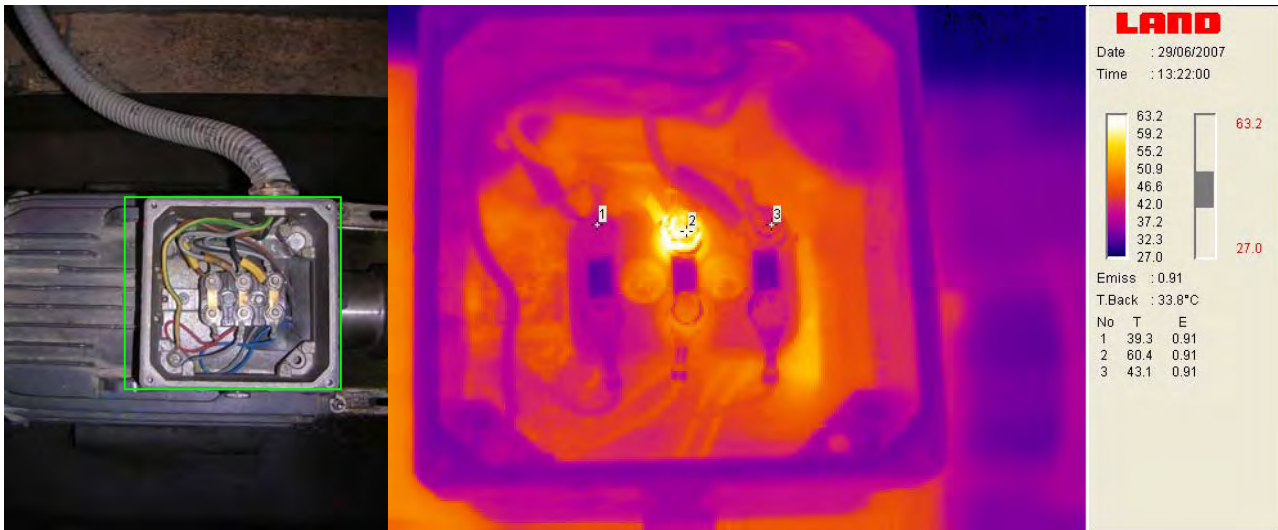
<b>Parámetros de Medida:</b>	<b>Cliente : EMPRESA S.A.</b>
Emisividad: 0.9	<b>Fecha: dd/mm/aa</b>
Tª Ambiente: 28.5	<b>Técnico : David Jordán</b>
	<b>Captación: Caja conexiones</b> <span style="float: right;">3/7</span>
	<b>Motor 12</b>

<b>Observaciones:</b>
Todos los elementos termografiados están en condiciones, aunque la conexión del cable de la fase marcada con “S” (punto 2, color gris) presenta una temperatura superior a las otras, seguramente por un problema en la conexión, que ha acabado requemando un poco el cable. Debería comprobarse el estado de las conexiones, el consumo y el aislamiento de los conductores para saber a que se debe el aumento de la temperatura. Temperatura general correcta.
<b>Conclusiones:</b>
Relevancia <b>GRAVE</b> y urgencia de actuación <b>LO ANTES POSIBLE</b>
<b>Actuaciones:</b>
Realizar las comprobaciones detalladas en el apartado observaciones, apretar las conexiones indicadas, comprobar el consumo y, si es necesario, cambiar el conductor. Hacer un nuevo mantenimiento predictivo dentro de un año.

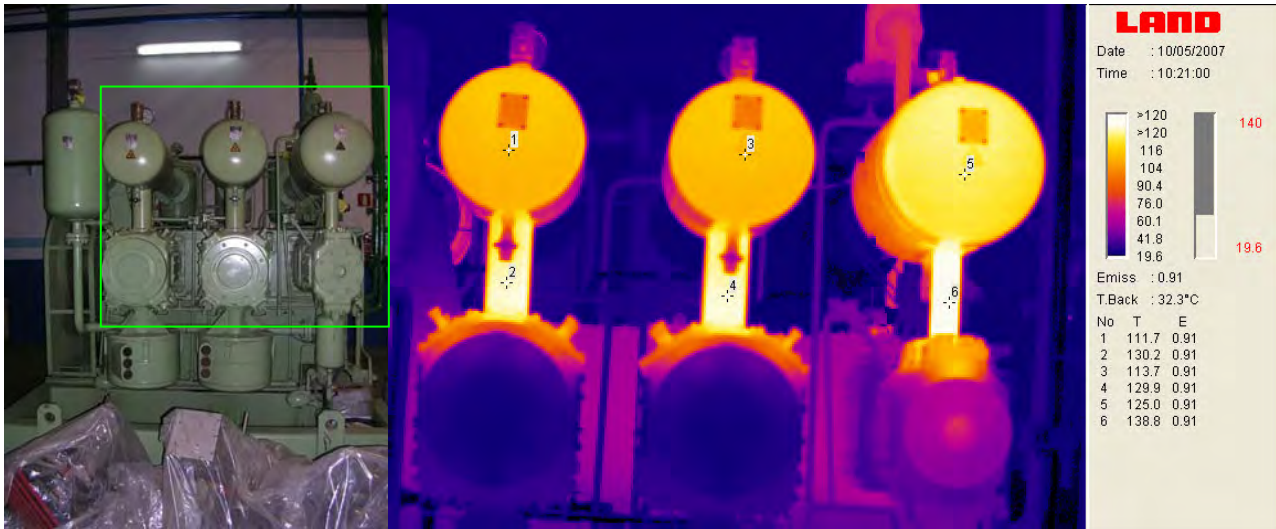
<b>Parámetros de Medida:</b>	<b>Cliente : EMPRESA S.A.</b>
Emisividad: 0.9	<b>Fecha: dd/mm/aa</b>
Tª Ambiente: 28.5	<b>Técnico : David Jordán</b>
	<b>Captación: Grupo compresor</b> <span style="float: right;">4/7</span>

Todos los elementos termografiados están en condiciones. El grupo alcanza una temperatura dentro de la normalidad, ya que la máxima registrada en la termografía es de unos 140°C y la temperatura máxima de servicio que indica la placa de características es de 180°C. Temperatura general correcta.

Relevancia **NORMAL** y urgencia de actuación **PRÓXIMO PREDICTIVO**

Hacer un nuevo mantenimiento predictivo dentro de un año.

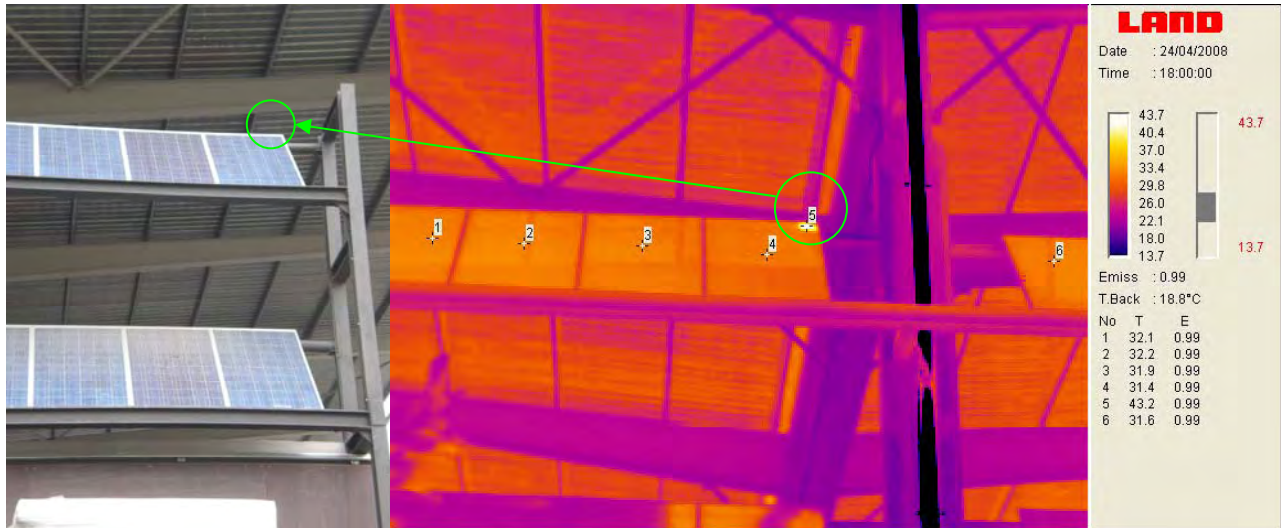
<b>Parámetros de Medida:</b> Emisividad: 0.9	<b>Cliente :</b> EMPRESA S.A. <b>Fecha:</b> dd/mm/aa <b>Técnico :</b> David Jordán <b>Captación:</b> Placas solares	5/7
---	--	-----

Una de las placas (1ª por la derecha de la fila central superior) presenta un aumento de temperatura en una de sus celdas, cosa que podría indicar que no está operativa, aunque al tratarse solo de 1 de las 60 celdas del panel, la pérdida de rendimiento sería solo de un 1,6%. El resto de placas están en perfectas condiciones. Temperatura general correcta.

Relevancia **LEVE** y urgencia de actuación **HACER SEGUIMIENTO**

Hacer un nuevo mantenimiento predictivo dentro de un año.

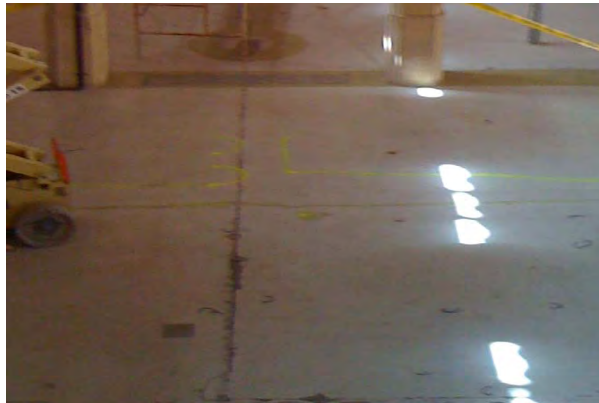
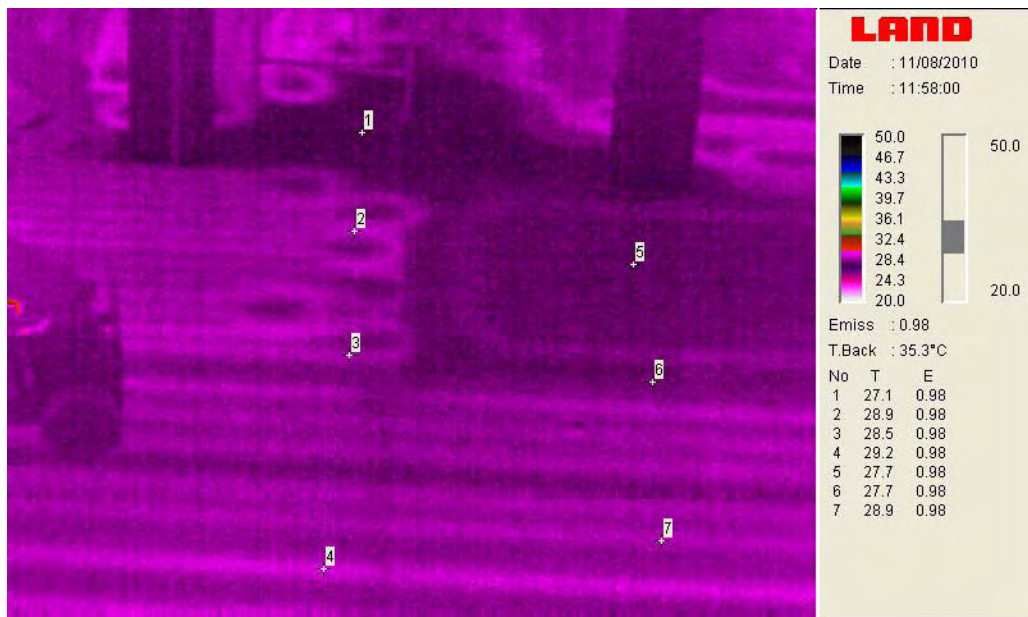
**Captación: Suelo radiante**

Esta imagen muestra el uso de la termografía para delimitar y marcar en obra la ubicación de las zonas en las que se reparten los circuitos de calefacción de suelo radiante en un edificio en proceso de reforma.

Gracias a la termografía, una vez puestos en marcha los circuitos de suelo radiante, se pueden delimitar con precisión por donde pasan las tuberías y marcar las zonas para que estas no queden afectadas por los trabajos de reforma. También se ha comprobado el correcto funcionamiento del circuito.

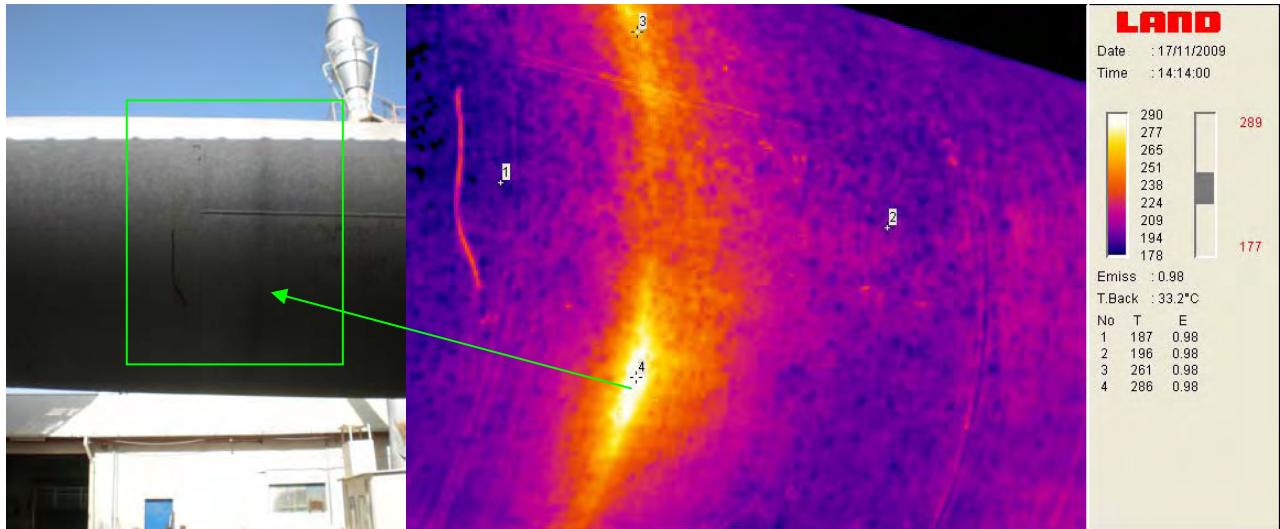
<b>Parámetros de Medida:</b>	<b>Cliente : EMPRESA S.A.</b>
Emisividad: 0.9	<b>Fecha: dd/mm/aa</b>
	<b>Técnico : David Jordán</b>
	<b>Captación: Horno Rotativo</b>
	6/7

<b>Observaciones:</b>
En todo el diámetro del sector 5 del horno rotativo se puede observar un anillo que tiene una temperatura más alta que el resto de su superficie. Parece ser que esto es debido a que internamente esta parte no está cubierta por ladrillo refractario. El punto más crítico se encuentra al lado de la soldadura horizontal de la virola, en donde se registran casi 100°C más que en el resto de la superficie, debido a la ausencia del material aislante en su interior.
<b>Conclusiones:</b>
Relevancia <b>GRAVE</b> y urgencia de actuación <b>LO ANTES POSIBLE</b>
<b>Actuaciones:</b>
Recubrir con ladrillo refractario la zona interna del horno detectada para reparar el defecto detectado. Hacer un nuevo mantenimiento predictivo dentro de un año.

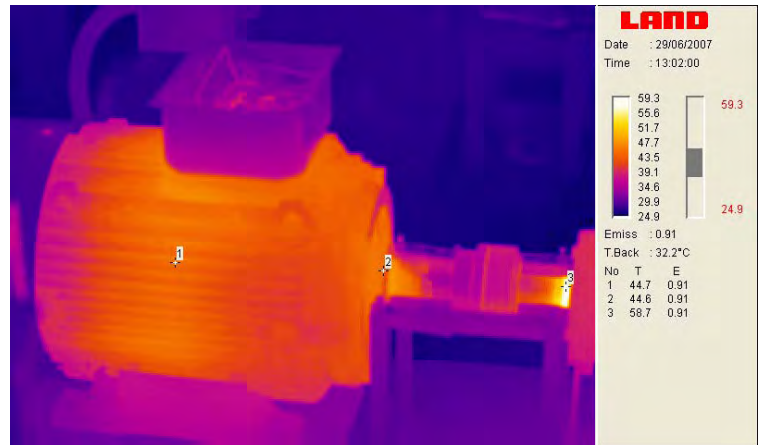
**REGISTRO TERMOGRÁFICO DE LAS BOMBAS**

Nº Bomba	motor	Rodamient	Eje
Bomba 1	54	55,7	48,1
Bomba 2	49	57,4	47,4
Bomba 3	57	57,3	52,1
Bomba 4	43,5	43,5	53
Bomba 5	44	48	57
Bomba 6	37	36	49
Bomba 7	37	-*	36
Bomba 8	32,6	40,1	42,5
Bomba 9	53	57	60
Bomba 11	40	49	45
Bomba 12	42	48	43
Bomba 13	64	60	49
Bomba 14	42	48	43
Bomba 15	35,7	36	34,3
Bomba 16	46	39	45
Bomba 17	37,7	42	41,2
Bomba 18	49	41	47
Bomba 19	54	49	28,2
Bomba 20	45,6	43	31,6

(Temperatura en °C)  
(\*Cubierto con protección)
